PROGRAM PRAC KONSERWATORSKICH

barokowego ołtarza z kościoła pw. Świętego Jana Bosko w Gwiździnach

/poprzedzony wstępnymi badaniami konserwatorskimi i opisem stanu
zachowania/

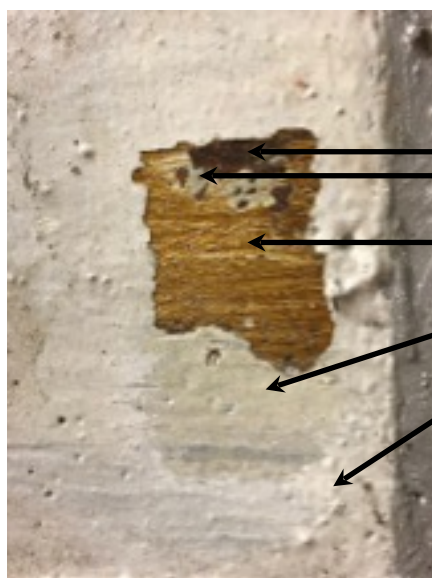
Odkrywka nr 1. Fragment łamanego gzymsu górnego I kondygnacji ołtarza

- 3. warstwa czarnej polichromii
- 5. jasnoszara marmoryzacja
- 7. warstwa brązowego mazerunku
- 9. jasnoszara marmoryzacja
- 11. biała warstwa malarska

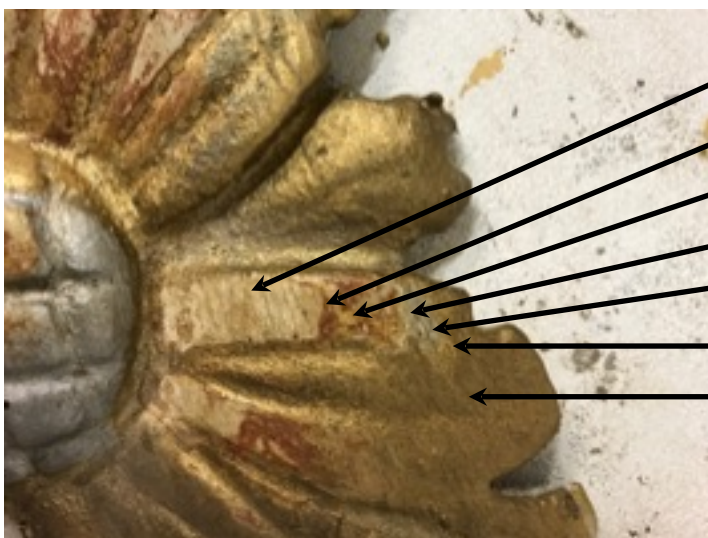
Odkrywka nr 2. Fragment ornamentu kwiatowego z gzymsu

- 3. zaprawa kredowo-klejowa
- 4. warstwa pulmentu
- 5. złoto w płatkach
- 7. warstwa szlagmetal
- 9. warstwa aluminium
- 11 warstwa szlagmetal
- 12. brąza

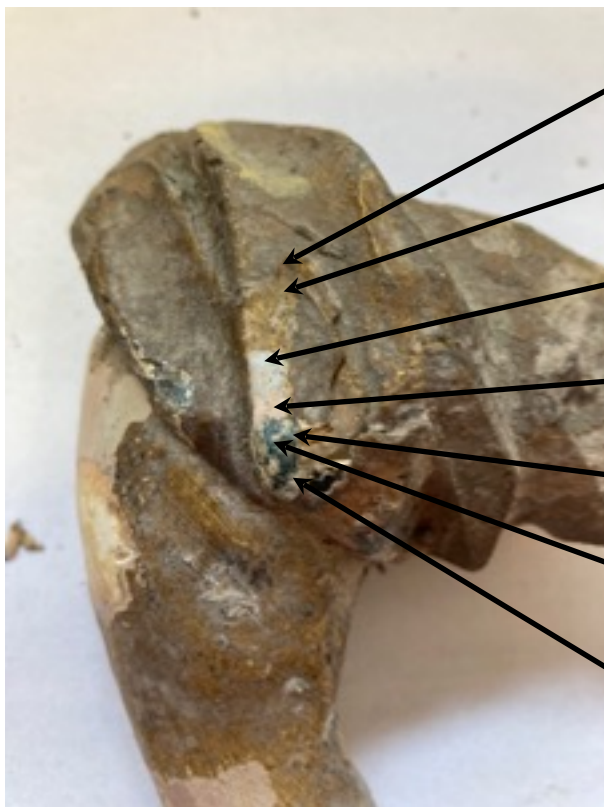
Odkrywka nr 3. Szata rzeźby

- 9. brąza
- 8. szlagmetal
- 7. aluminium
- 6. wtórny grunt
- 5. niebieskozielony laserunek
- 4. srebro
- 3. zaprawa kredowo-klejowa

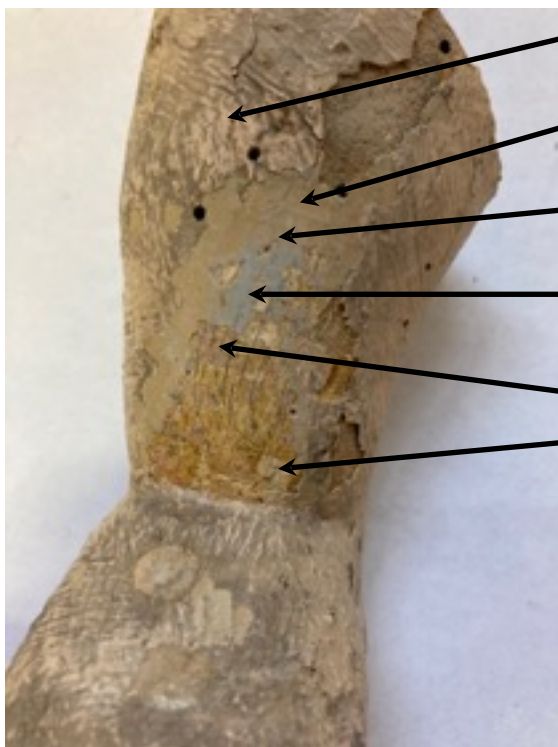
Odkrywka nr 4. Karnacja rzeźby.

- 10. różowa wtórna warstwa malarska
- 9. ugrowa wtórna warstwa malarska
- 8. ciemnoróżowa wtórna warstwa malarska
- 7. szaroniebieska warstwa malarska
- 5. różowa warstwa malarska karnacji
- 3. zaprawa kredowo-klejowa z pożątkłym przeklejeniem

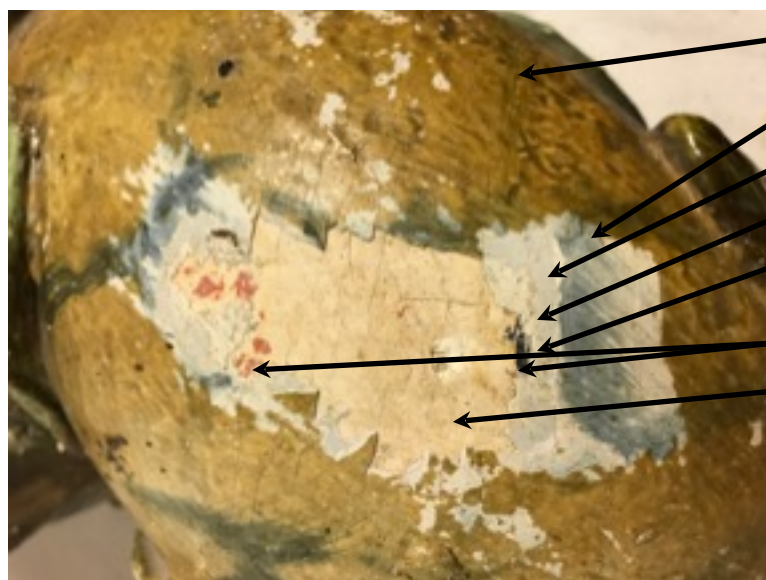
Odkrywka nr 5. Trzon spiralnej kolumny.

- 12. warstwa wtórnego lakieru
- 11. niebieska marmoryzacja
- 9. jasnoszara warstwa malarska
- 8. jasnoróżowa warstwa malarska
- 7. biała warstwa malarska
- 5. warstwa malarska czerwono-niebieska marmoryzacja
- 3. zaprawa kredowo-klejowa

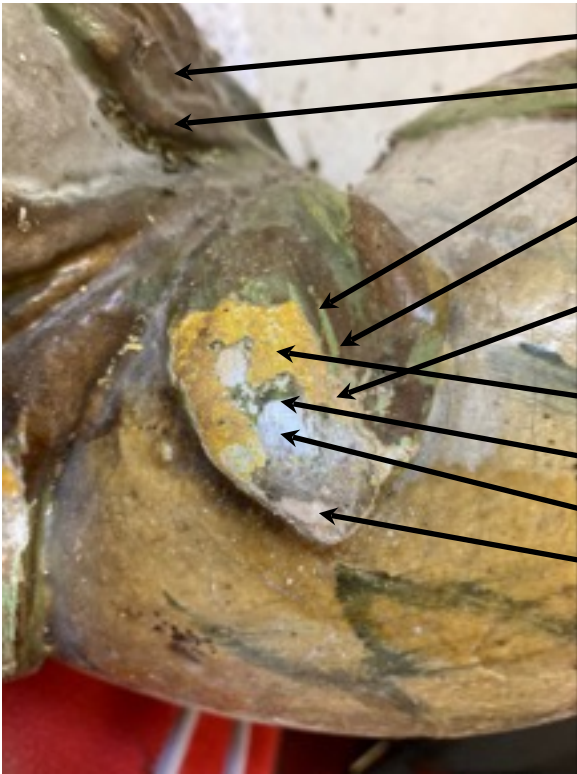
Odkrywka nr 6. Wić roślinna spiralnej kolumny

16. warstwa lakieru

15. brąza

14. warstwa szlagmetal

13. zielona warstwa malarska

11. warstwa szlagmetal

8. warstwa ugrowego mixtionu

6. zielony laserunek

5. folia srebrna

3. zaprawa

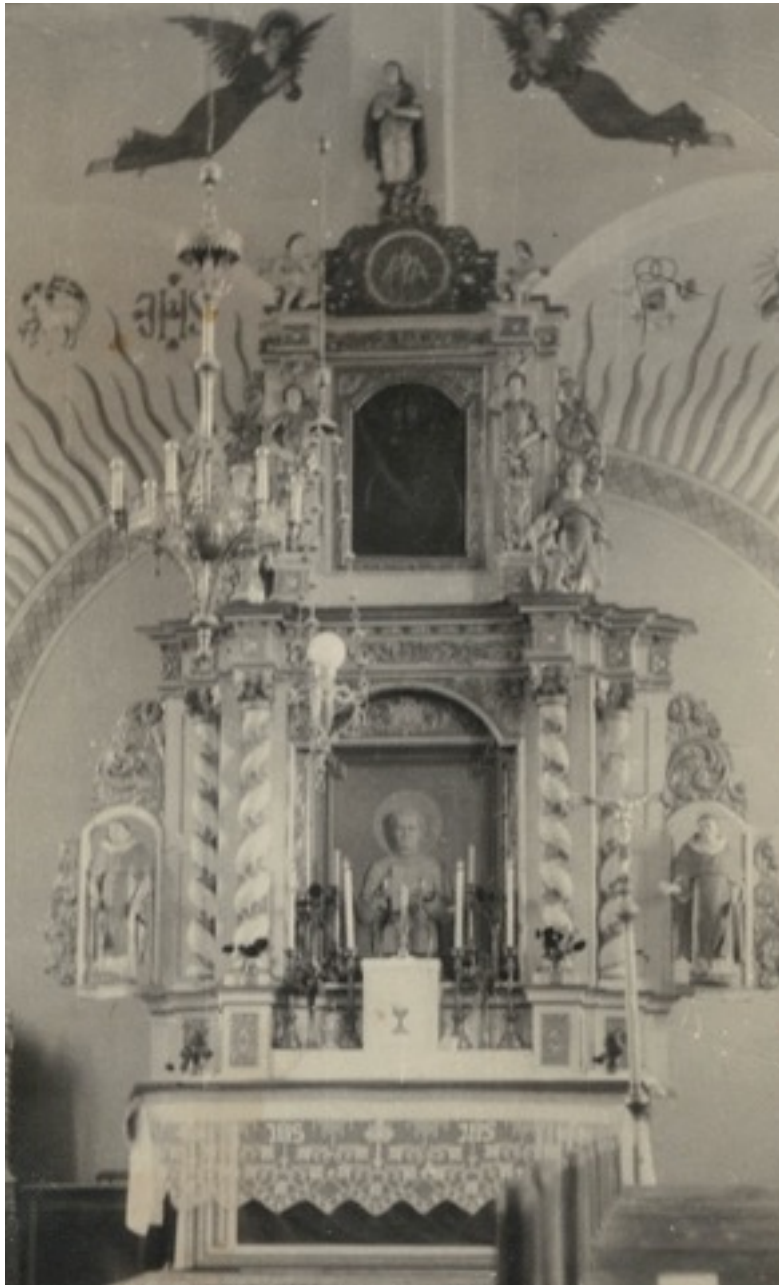
Fot. 1. Kościół pw. Świętego Jana Bosko w Gwiździnach, ołtarz główny - fotografia archiwalna z lat '80 XX w. ukazująca cały obiekt przed demontażem. Ołtarz usytuowany był w nawie głównej kościoła i stanowił miejsce aktywnego kultu religijnego, celebrowania Mszy Świętej oraz uroczystości kościelnych. W 1984 r. w wyniku przeprowadzenia prac budowlanych ołtarz zdemontowano, a jego poszczególne elementy umieszczono na strychu. Budynek kościoła zyskał nowe prezbiterium ze współczesną aranżacją miejsca przechowywania Najświętszego Sakramentu.

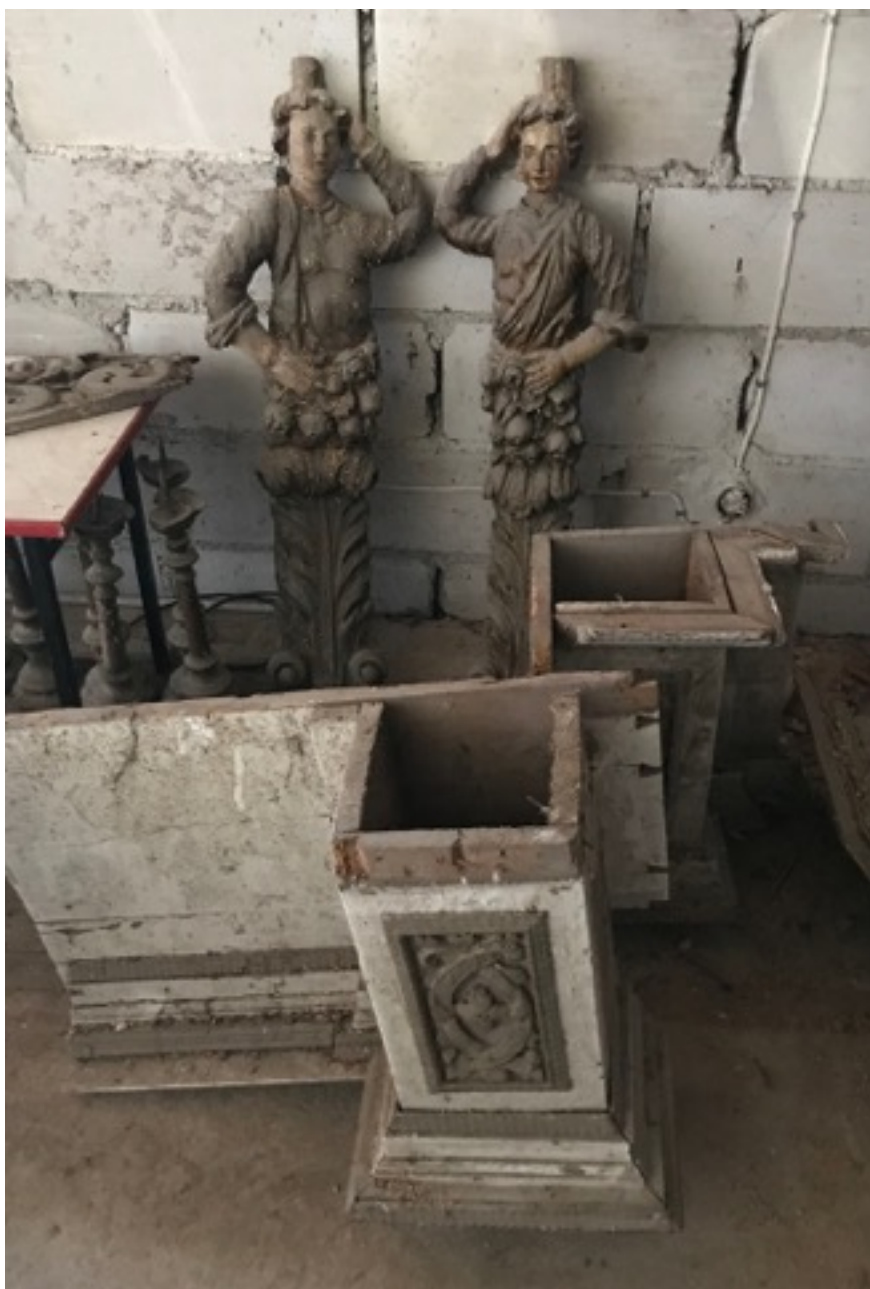
Fot. 2. Kościół pw. Świętego Jana Bosko w Gwiździnach, zdemontowane elementy ołtarza aktualnie przechowywane na strychu kościoła - element predelli oraz kariatydy z II kondygnacji ołtarza. Widoczny zły stan zachowania. Elementy ołtarza są pokryte warstwą kurzu i brudu. Architektura ołtarza jest przemalowana, widoczne zacieki farby oraz wtórne pociemniałe złocenia. Drewno jest mocno wysuszone i popękane. Widać liczne otwory wylotowe oraz mączkę aktywnych żerowisk owadów niszczących drewno.

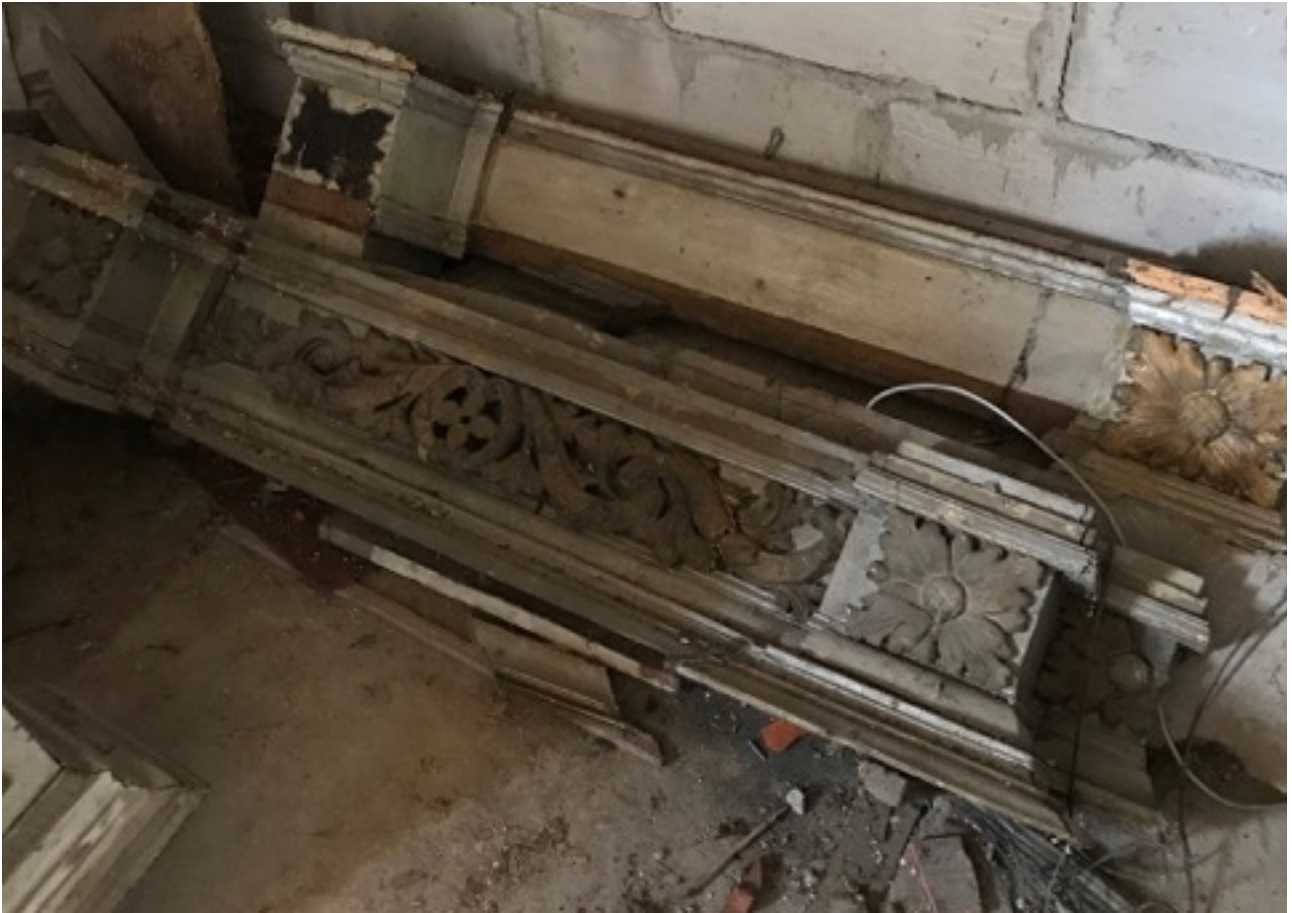
Fot 3. Kościół pw. Świętego Jana Bosko w Gwiździnach, zdemontowane elementy ołtarza aktualnie przechowywane na strychu kościoła. Widoczny gzyms górny i dolny z II kondygnacji ołtarza. Elementy są pokryte warstwą kurzu i brudu. Przemalowane gzymsy posiadają również wtórne pociemniałe złączenia. Drewno jest popękane, brakuje fragmentów profilowanych listew i niektórych ornamentów.

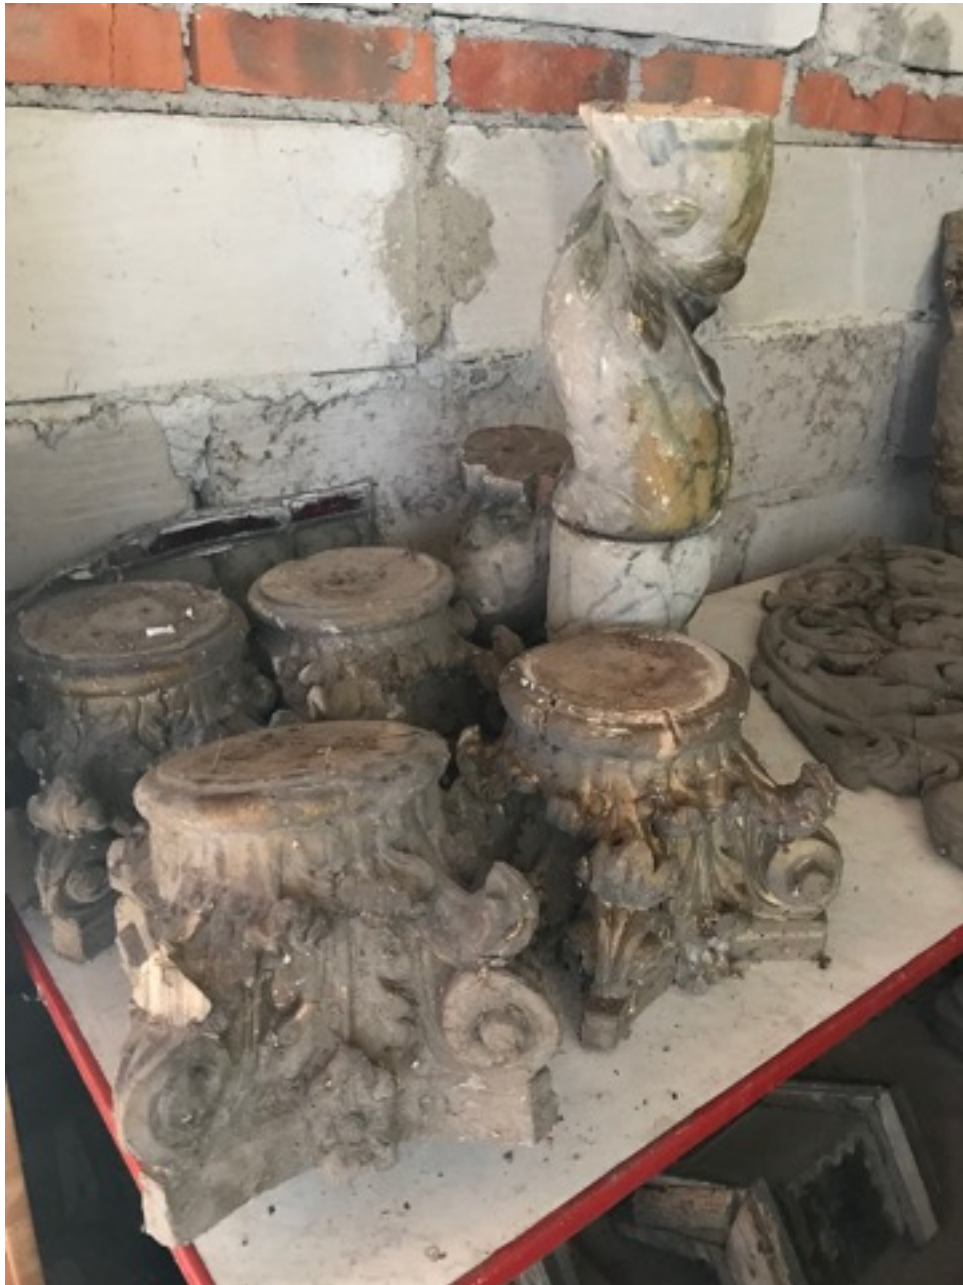
Fot. 4. Kościół pw. Świętego Jana Bosko w Gwiździnach, zdemontowane elementy ołtarza aktualnie przechowywane na strychu kościoła. Widoczne zmagazynowane głowice korynckich kolumn, fragmenty spiralnych trzonów oraz uszak. Elementy są pokryte warstwą kurzu i brudu. Zachowane fragmenty spiralnych kolumn są przemalowane, widoczne zacieki farby oraz wtórne pociemniałe złocenia. Adhezja polichromii do podłoża drewnianego w wyniku starzenia się spoiw oraz wysuszenia drewna uległa osłabieniu. Polichromia osypuje się. Drewno kapiteli jest mocno popękane, posiada ubytki snycerki. Widać liczne otwory wylotowe po owadach niszczących drewno.

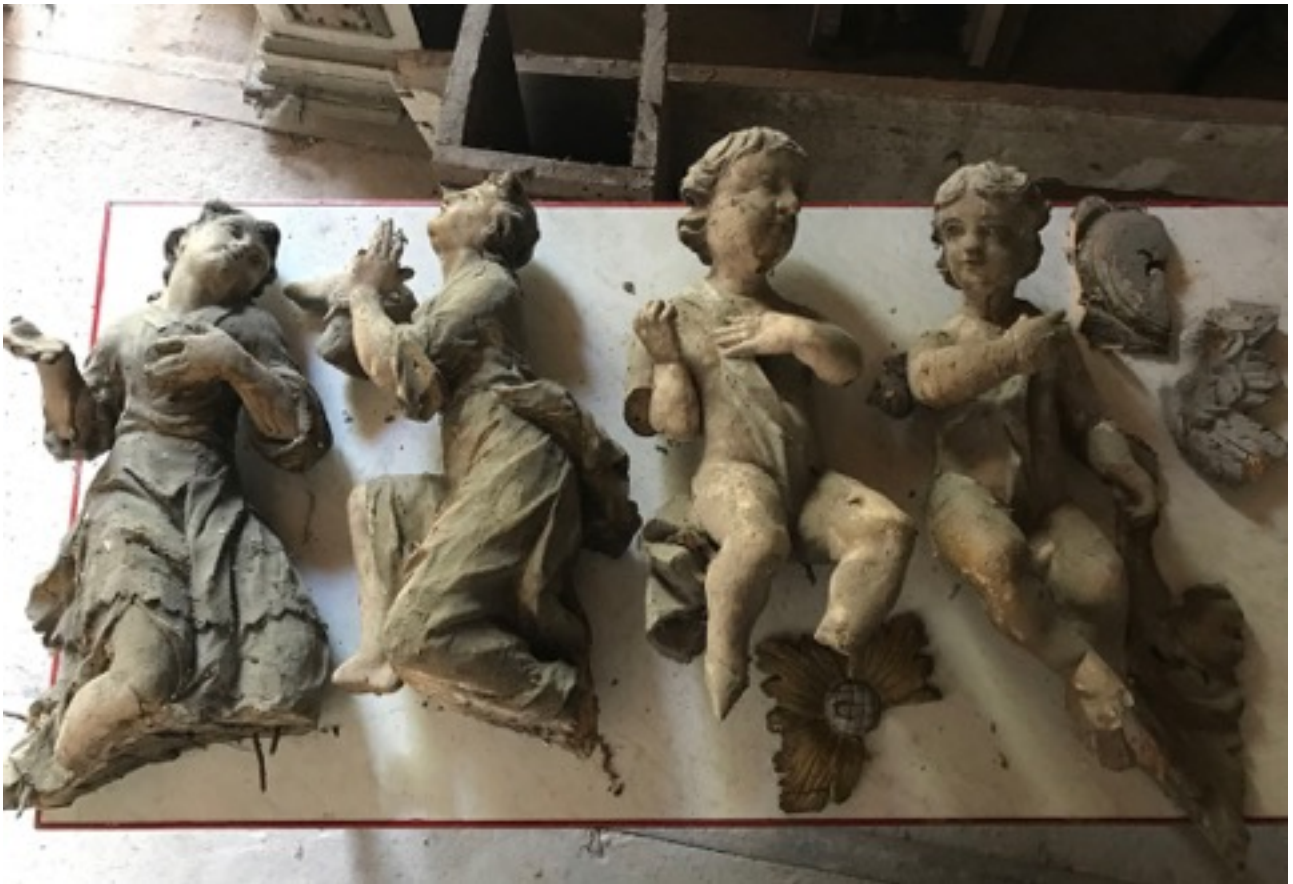
Fot. 5. Kościół pw. Świętego Jana Bosko w Gwiździnach, zdemontowane elementy ołtarza aktualnie przechowywane na strychu kościoła. Zmagazynowane rzeźby, aniołki i fragmenty ornamentów. Elementy są pokryte warstwą kurzu i brudu. Rzeźby są przemalowane (widoczne fragmenty przemalowane bezpośrednio po ubytkach). Adhezja polichromii do podłoża drewnianego w wyniku starzenia się spoiw oraz wysuszenia drewna uległa osłabieniu. Polichromia osypuje się, posiada wiele ubytków warstwy malarskiej i zaprawy. Występują również liczne ubytki detali snycerki (brak stóp, palców, fragmentów skrzydeł i szat, rąk, pukli włosów). Widać liczne otwory wylotowe po owadach niszczących drewno. Niektóre elementy mają strukturę gąbki.

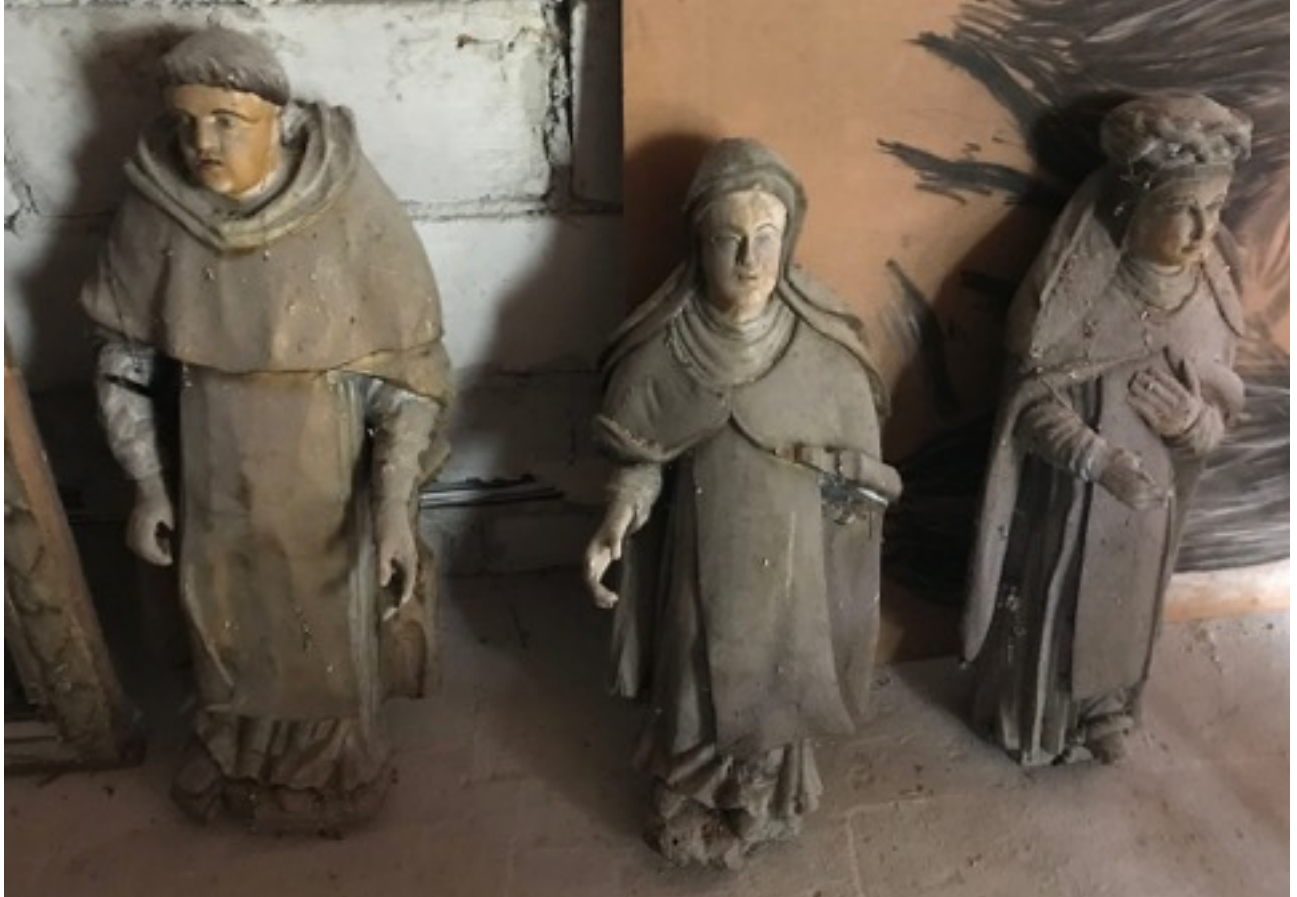
Fot. 6. Kościół pw. Świętego Jana Bosko w Gwiździnach, zdemontowane elementy ołtarza aktualnie przechowywane na strychu kościoła. Zmagazynowane rzeźby z I i II kondygnacji ołtarza. Elementy są pokryte warstwą kurzu i brudu. Rzeźby są przemalowane i pokryte grubą warstwą pożółkłego lakieru. (widoczne fragmenty przemalowane bezpośrednio po ubytkach). Adhezja polichromii do podłoża drewnianego w wyniku starzenia się spoiw oraz wysuszenia drewna uległa osłabieniu. Polichromia osypuje się, posiada wiele ubytków warstwy malarskiej i zaprawy. Występują również liczne ubytki detali snycerki (brak stóp, palców, fragmentów szat) oraz otwory wylotowe po owadach niszczących drewno.

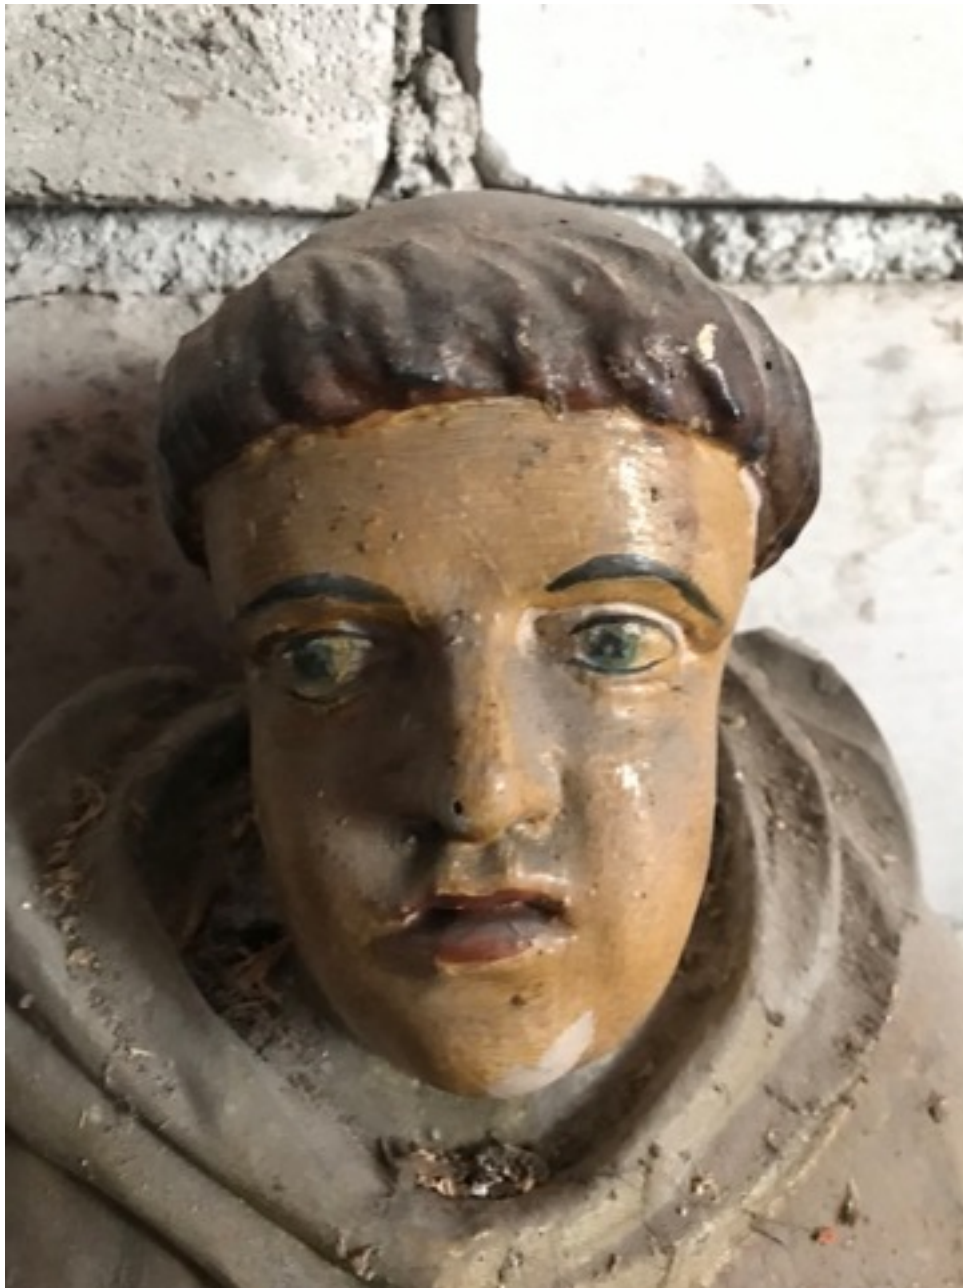
Fot. 7. Kościół pw. Świętego Jana Bosko w Gwiździnach, zdemontowane elementy ołtarza aktualnie przechowywane na strychu kościoła. Detal rzeźby z I kondygnacji ołtarza - figura zakonnika. Rzeźba pokryta warstwą kurzu i brudu, nieestetycznie przemalowana z widocznymi niedbałymi pociągnięciami duktu pędzla i pokryta grubą warstwą żółtkłego lakieru. Występują odspojenia warstwy malarskiej.

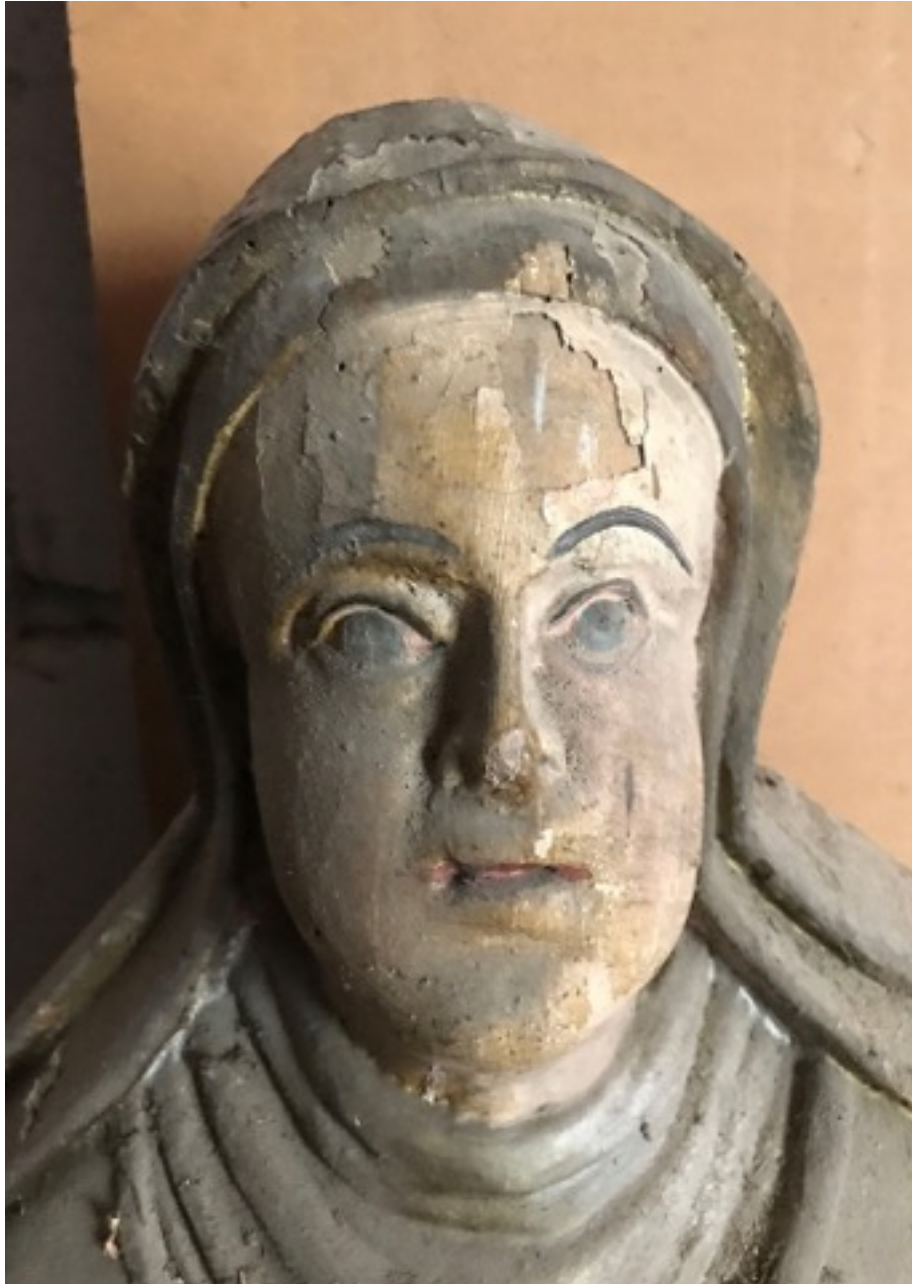
Fot. 8. Kościół pw. Świętego Jana Bosko w Gwiździnach, zdemontowane elementy ołtarza aktualnie przechowywane na strychu kościoła. Detal rzeźby z II kondygnacji ołtarza - postać kobieca. Rzeźba pokryta warstwą kurzu i brudu, nieestetycznie przemalowana z widocznymi niedbałymi pociągnięciami duktu pędzla i pokryta grubą warstwą żółtego lakieru. Adhezja polichromii do podłoża drewnianego w wyniku starzenia się spoiw oraz wysuszenia drewna uległa osłabieniu. Polichromia osypuje się, posiada wiele ubytków warstwy malarskiej i zaprawy.

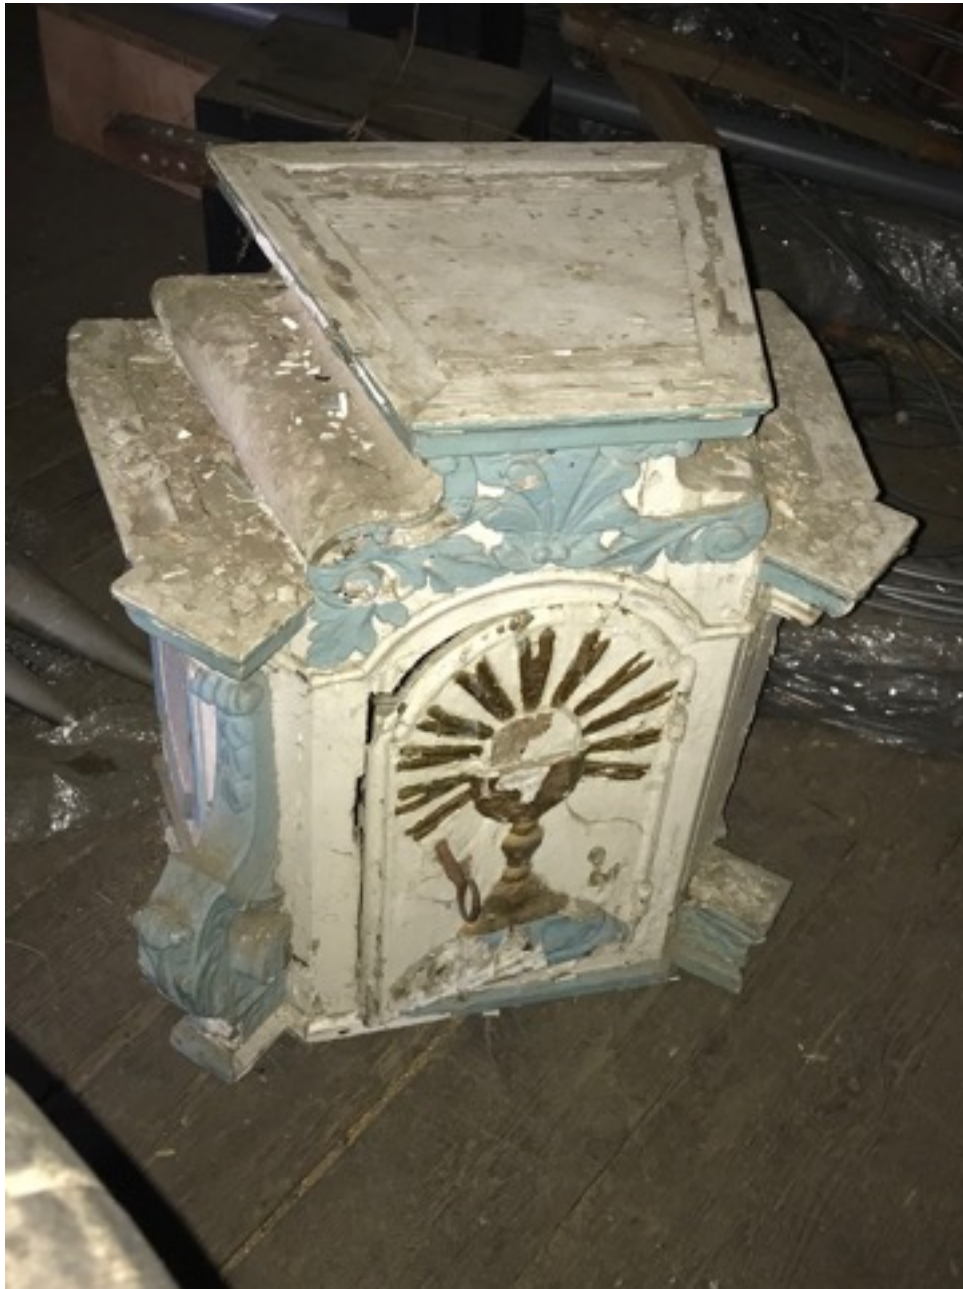
Fot. 9. Kościół pw. Świętego Jana Bosko w Gwiździnach, zdemontowane elementy ołtarza aktualnie przechowywane na strychu kościoła. Tabernakulum - pokryte warstwą kurzu i brudu, nieestetycznie przemalowane grubą warstwą farby z widocznymi niedbałymi pociągnięciami duktu pędzla. Adhezja polichromii do podłoża drewnianego w wyniku starzenia się spoiw oraz wysuszenia drewna uległa osłabieniu. Polichromia osypuje się, posiada wiele ubytków warstwy malarskiej i zaprawy.

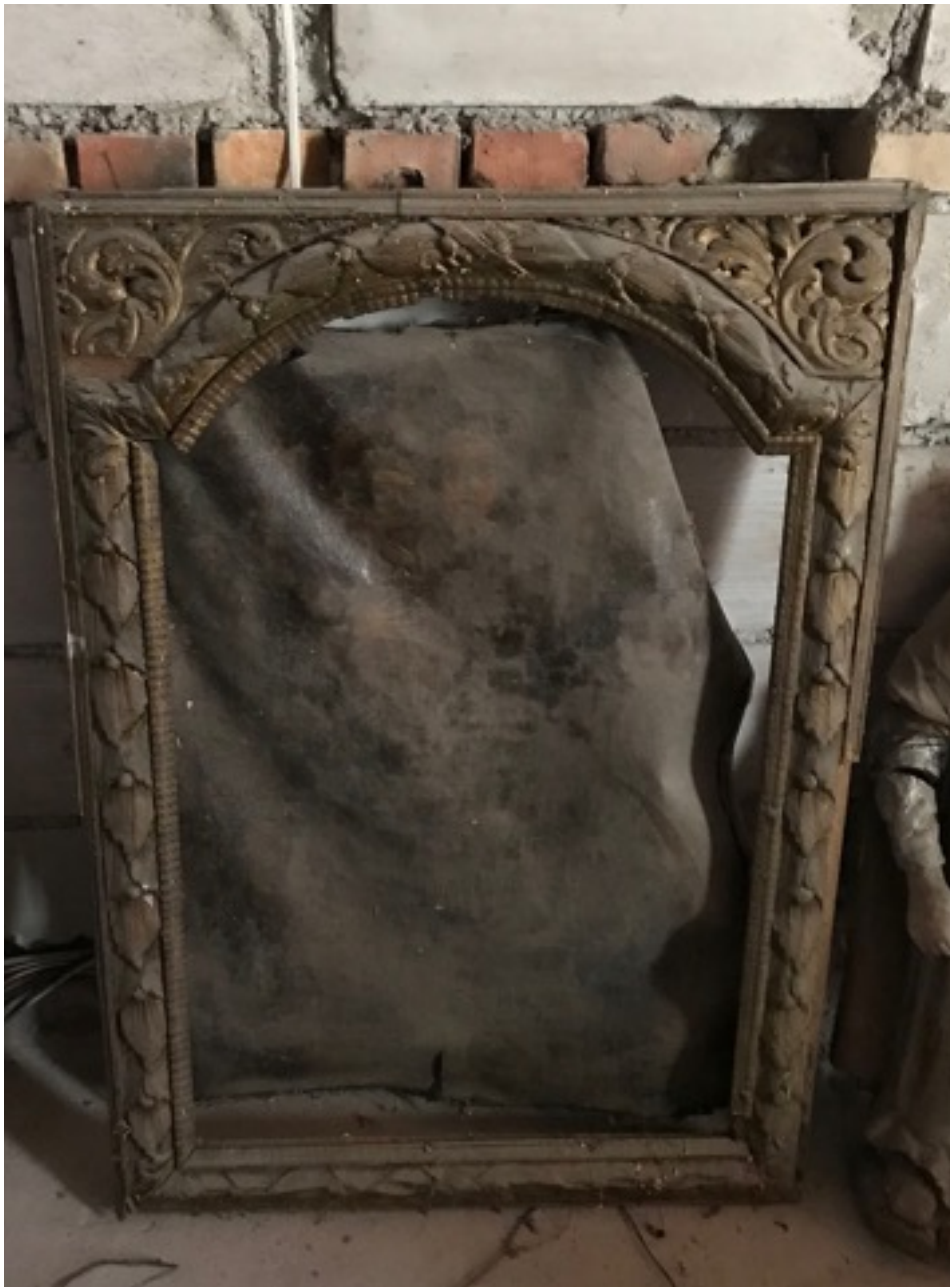
Obraz Najświętszej Maryi Panny z Dzieciątkiem jest w bardzo złym stanie zachowania. Płótno straciło swoją elastyczność. Jest sztywne, podatne na złamania i wykruszenia. Mocno zdeformowane. Posiada liczne ubytki przy krawędziach oraz jedno większe rozdarcie przy dolnej krawędzi (ok 7 cm.). Warstwa malarska jest spękana, występują liczne krakelury oraz drobne ubytki i wykruszenia malatury. Obraz przemalowany, pokryty grubą warstwą pociemniałego lakieru. Zakurzony i zabrudzony. Warstwa malarska mocno przebarwiona. Przedstawienie jest mało czytelne. Na zabrudzonej czarnej powierzchni obrazu prześwituje jedynie sama twarz Maryi i Dzieciątko.

Fot. 10. Kościół pw. Świętego Jana Bosko w Gwiździnach, zdemontowane elementy ołtarza aktualnie przechowywane na strychu kościoła. Obraz Matki Bożej z Dzieciątkiem w złotonej ramie (II kondygnacja ołtarza). Widoczny bardzo zły stan zachowania. Płótno jest mocno zdeformowane, straciło swoją elastyczność. Jest sztywne, podatne na złamania i wykruszenia. Posiada liczne ubytki przy krawędziach oraz jedno większe rozdarcie przy dolnej krawędzi (ok 7 cm.). Warstwa malarska jest spękana, występują krakelury oraz drobne ubytki i wykruszenia malatury. Obraz przemalowany, pokryty grubą warstwą pociemniałego lakieru. Zakurzony i zabrudzony. Warstwa malarska mocno przebarwiona. Przedstawienie jest mało czytelne. Na zabrudzanej czarnej powierzchni obrazu prześwituje jedynie sama twarz Maryi i Dzieciątka.

Płótno obrazu będzie musiało być oczyszczone z zabrudzeń oraz uelastycznione by zapobiec wyruszeniu się warstwy malarskiej. Stan podłóż płóciennego oraz występujące duże rozdarcie wymaga przeprowadzenia zabiegu dublażu. Malatura obrazu wymagać będzie ostrożnego usunięcia lakieru i przemalowań.

Konserwowany będzie również obraz. Poddany zostanie procesom mającym na celu przywrócenie go do pierwotnej formy. Płótno zostanie oczyszczone i przeprowadzony zostanie zabieg dublażu. Dla odzyskania pełni wartości artystycznych usunięte zostaną przemalowania i wtórne lakiery, warstwa malarska zostanie utrwalona i uzupełniona metodą punktowania.

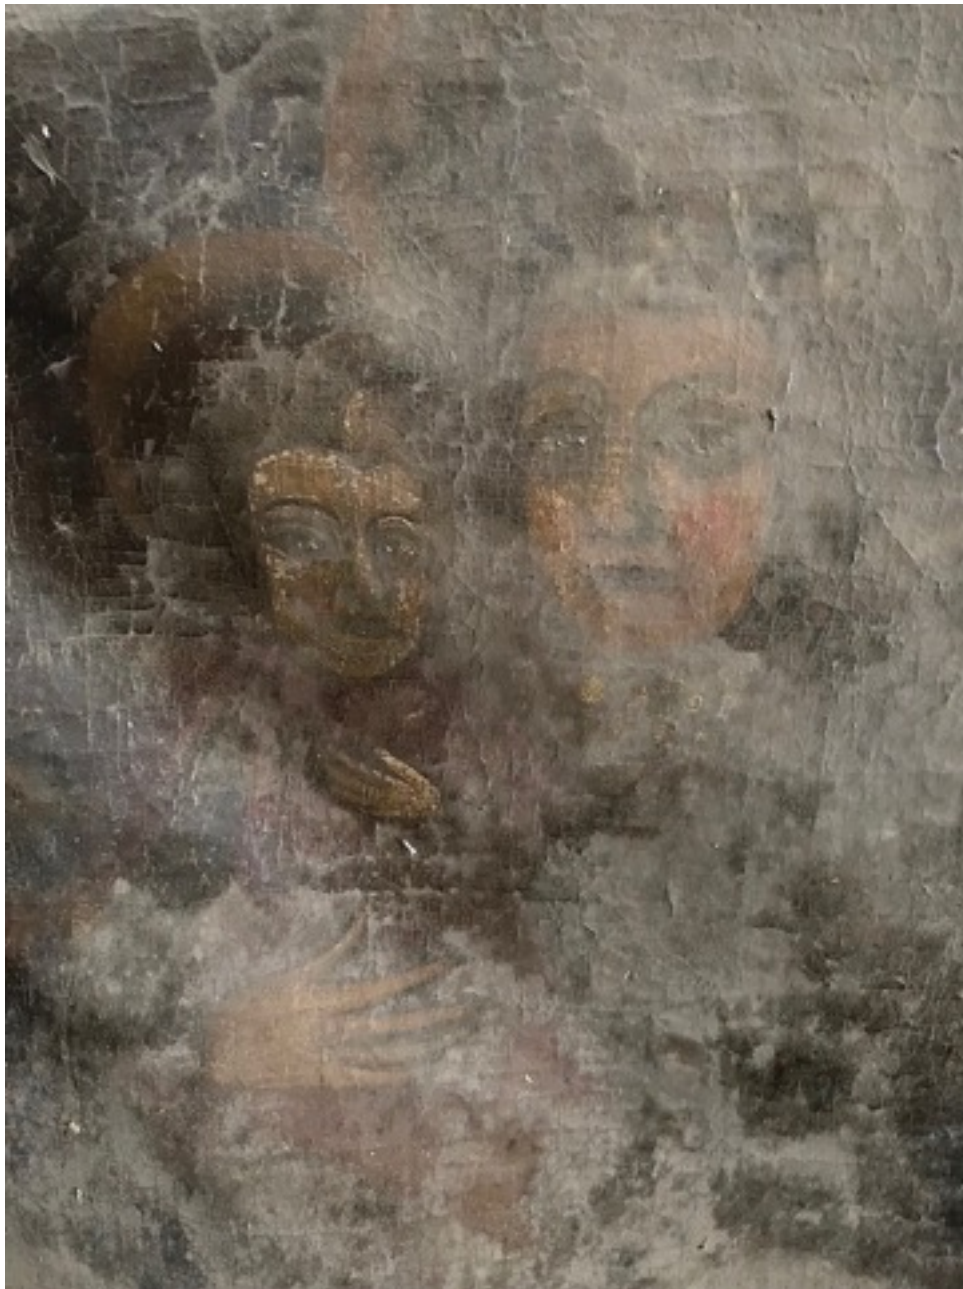
Fot. 11. Kościół pw. Świętego Jana Bosko w Gwiździnach, zdemontowane elementy ołtarza aktualnie przechowywane na strychu kościoła. Detal obrazu Matki Bożej z Dzieciątkiem. Widoczny bardzo zły stan zachowania. Zdeformowane płótno posiada ubytki warstwy malarskiej. Występują liczne krakelury oraz drobne ubytki i wykruszenia malatury. Obraz przemalowany, pokryty grubą warstwą zaślepiętego werniksu. Zakurzony i zabrudzony.
