PRO ANTIQUA KONSERWACJA I RESTAURACJA DZIEŁ SZTUKI

STAN ZACHOWANIA I PROGRAM PRAC KONSERWATORSKICH PRZY EMPORZE CHÓROWEJ W KOŚCIELE P.W. NAJŚWIĘTSZEGO SERCA PANA JEZUSA W RADOMNIE

Toruń 2023

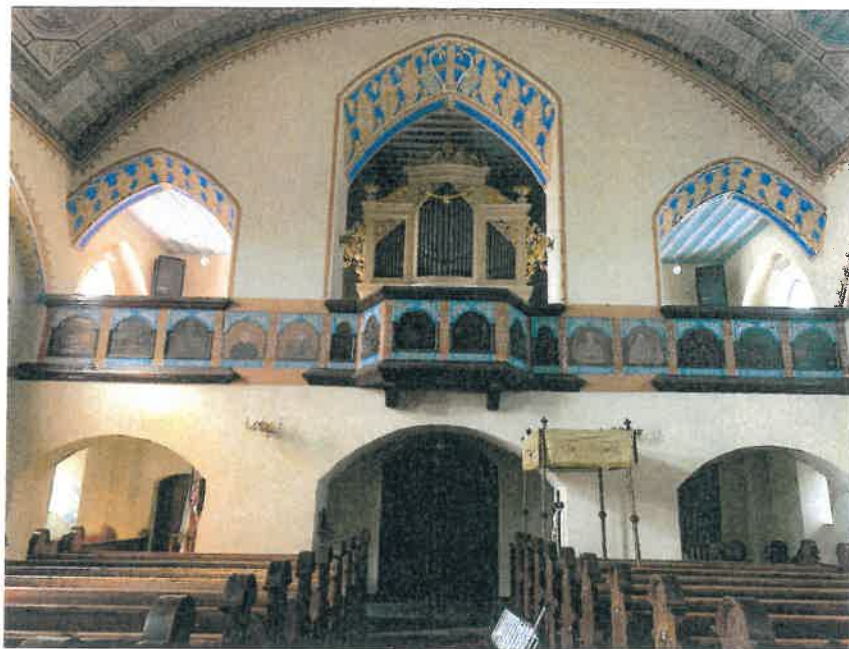
Fot. 1 Empora chórowa przed konserwacją

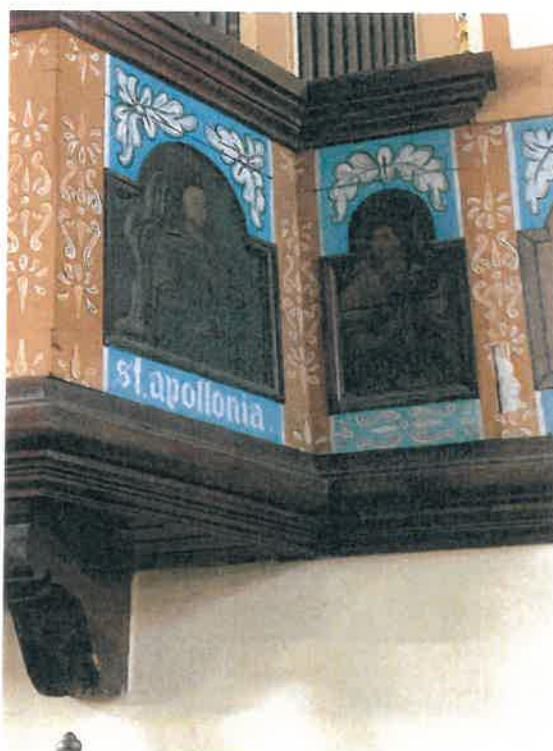
Fot.2 Przedstawienia malarskie na emporze chórowej

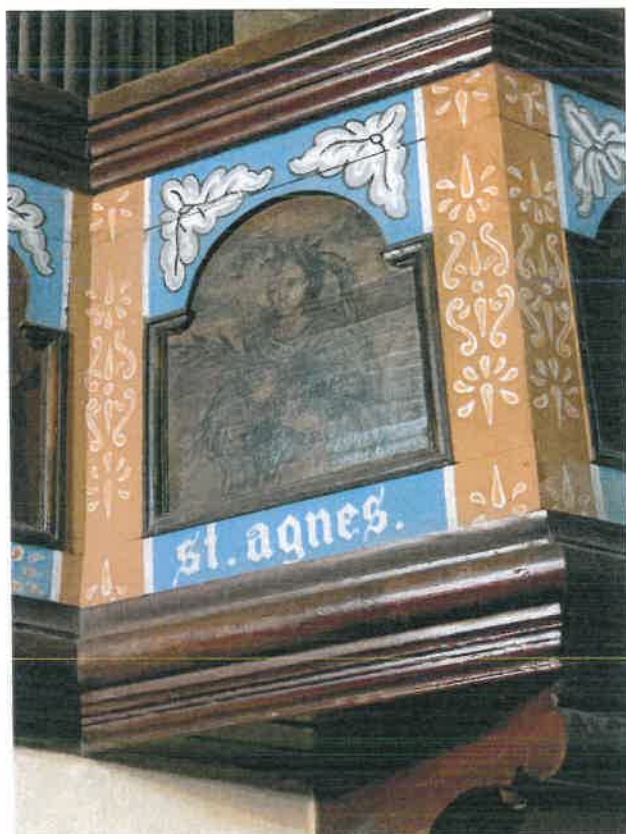
Fot.3 Fragment wystroju polichromii empy chórowej

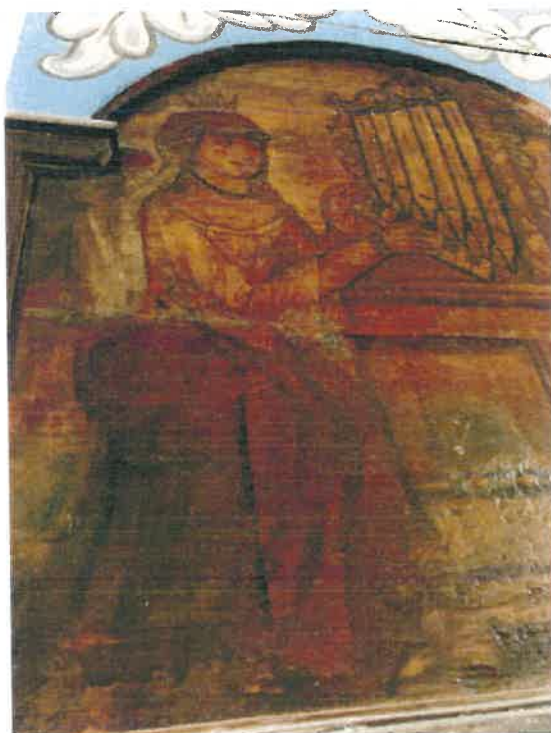
Przedstawienia malarskie (obrazy świętych) silnie zabrudzone. Liczne ubytki warstwy malarskiej, przetarcia, odspojenia, łuski. W wyniku pracy drewna, pod wpływem zmiennych warunków temperaturowo-wilgotnościowych powstały rozpojenia i szczeliny na łączeniach desek w obrębie obrazów. Przedstawienia świętych pokryte grubą warstwą lakieru, co spowodowało silne zażółcenie i pociemnienie obrazów

Fot. 4 Przedstawieni świętych, silne żółknięcia warstwy malarskiej

9. Usuwanie wtórnych lakierów chemicznie i mechanicznie

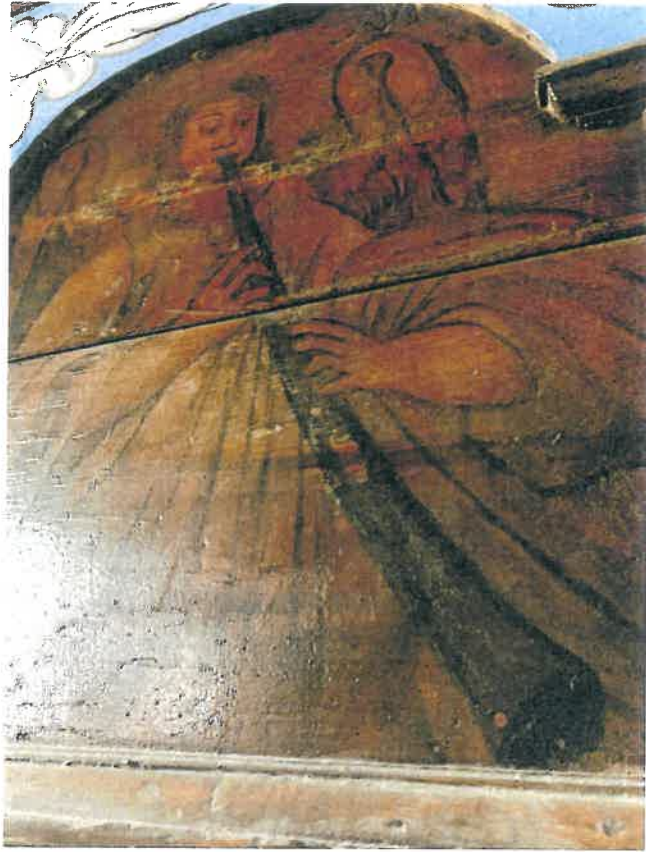
Fot. 5 Przedstawieni świętych, widoczne rozspojenia desek

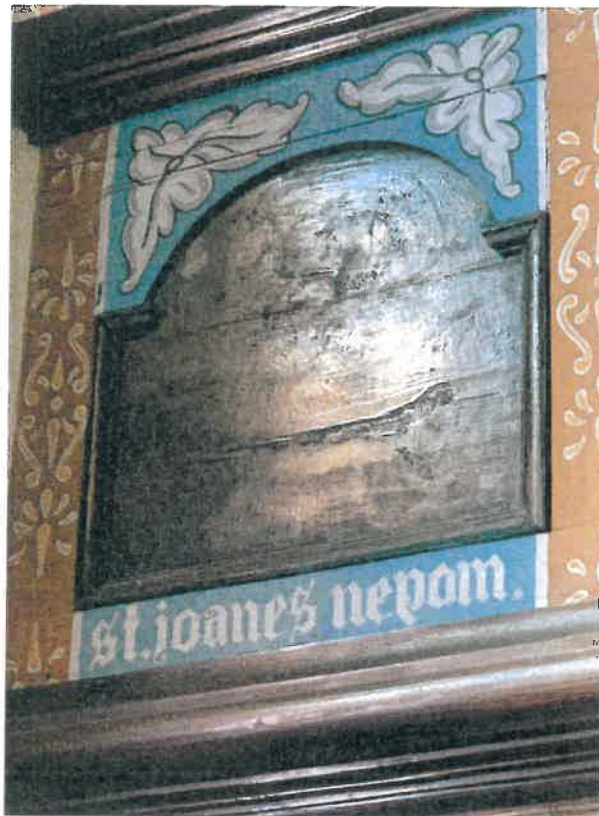
Fot. 6 Zniszczenia warstwy malarskiej widoczne w świetle

bocznym

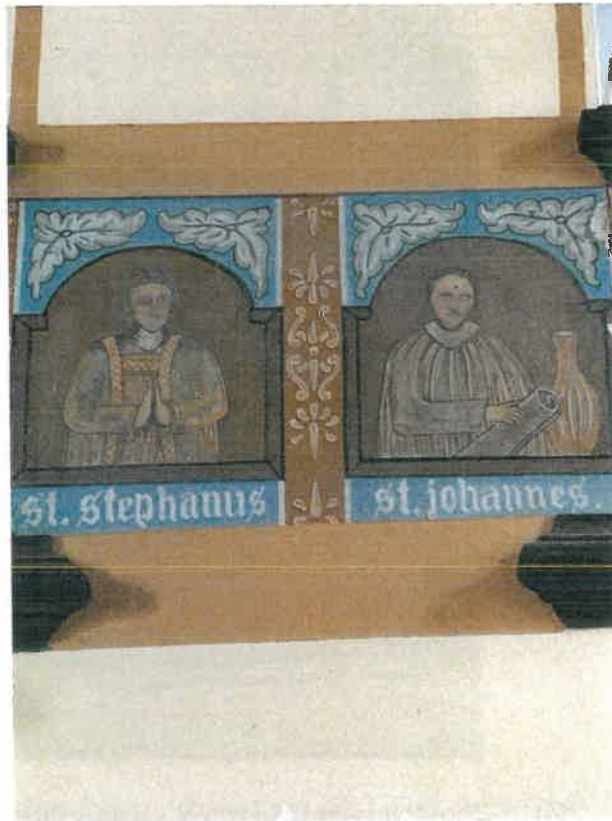
Fot. 7 Współcześnie wykonane wyobrażenia świętych wykonane na filarach w pasie empor

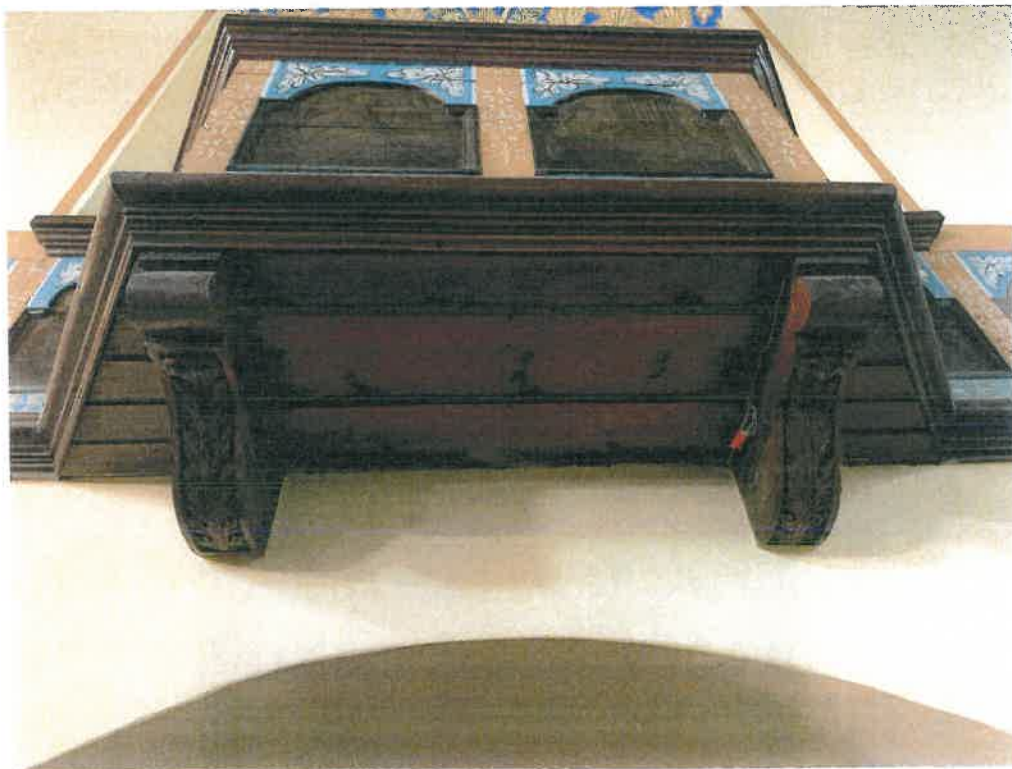
Fot. 8 Wystrój snycerski konsol wspierających emporę

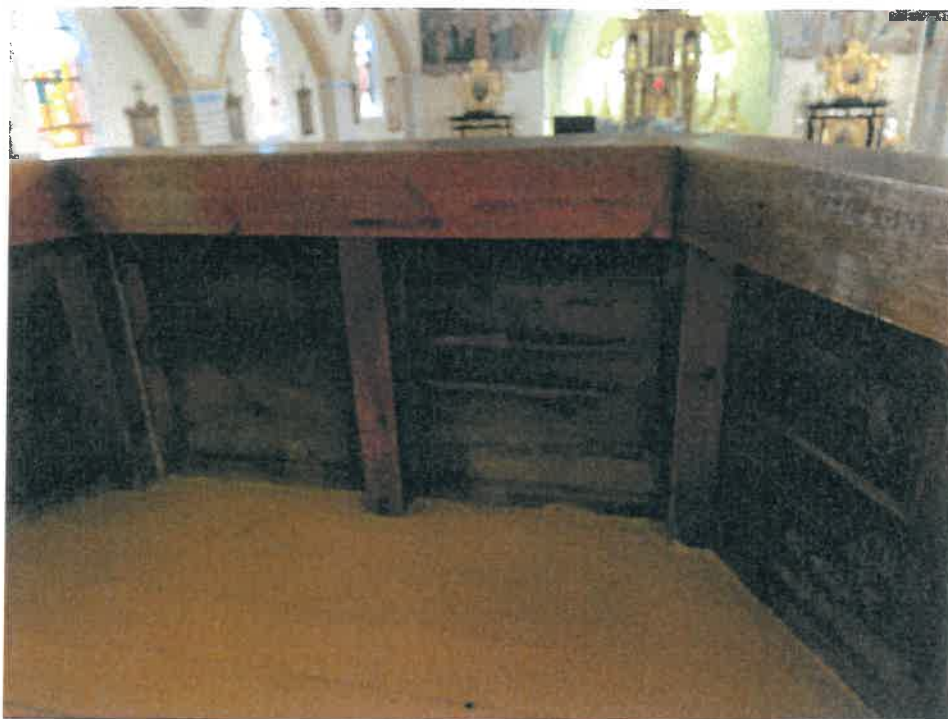
Fot. 9 Konstrukcja empyry od strony ściany zachodniej

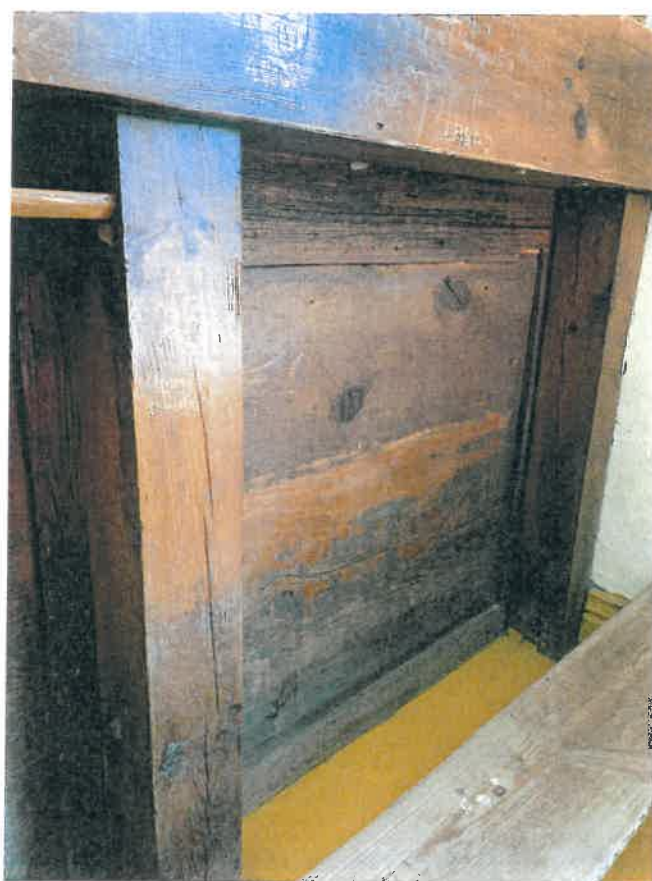
Bardzo silnie zniszczona jest warstwa zabezpieczająca nie polichromowane partie chóru. Na skutek nieustabilizowanych warunków temperaturowo – wilgotnościowych powstały liczne spękania warstwy zabezpieczającej w postaci szerokich i głębokich krakelurów. Ponadto warstwa ta jest silnie zabrudzona i pociemniała. Najprawdopodobniej jest to wtórna warstwa, założona dużo później, a drewno nie polichromowanych części chóru było zabezpieczone woskiem lub pokostem.

Fot. 10 Konstrukcja empyry od strony ściany zachodniej, gruba warstwa wtórnego lakieru

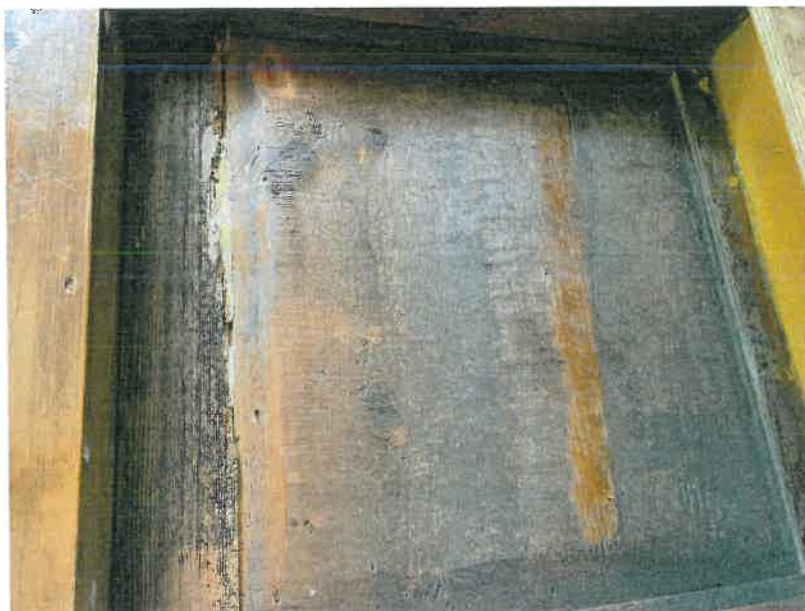
Duże wahania wilgotności spowodowały pęknięcia desek, rozluźnienia łączy, powstanie odkształceń; dały też dogodne warunki do rozwoju owadów i mikroorganizmów, które powodują nieodwracalne zmiany w strukturze drewna. Drewno chóru w raczej dobrym stanie, nieliczne widoczne otwory wylotowe żerujących owadów z rodziny kołatkowatych.

Fot. 11 Konstrukcja empory od strony ściany zachodniej, pęknięcia desek

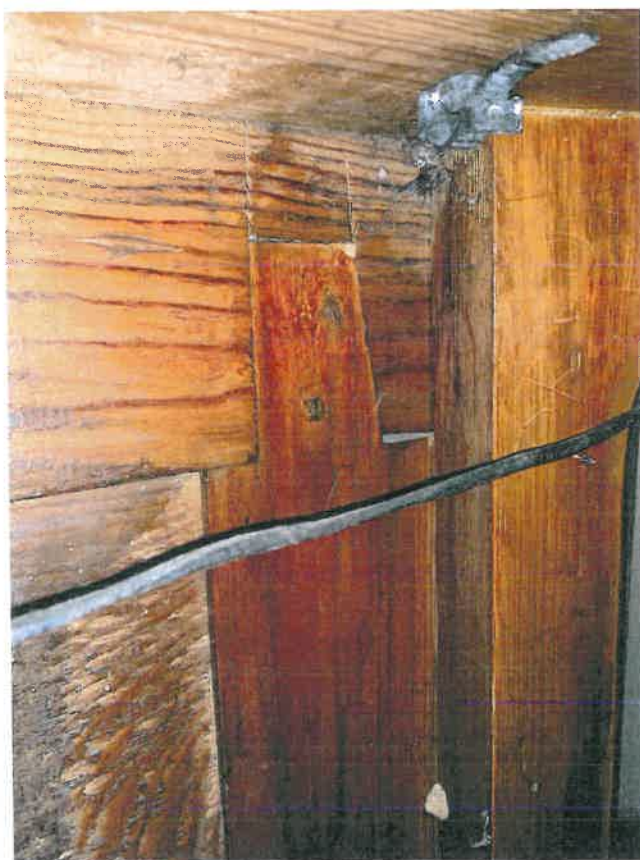
Fot. 12 Konstrukcja łączni poszczególnych desek
