PRO ANTIQUA KONSERWACJA I RESTAURACJA DZIEŁ SZTUKI

STAN ZACHOWANIA I PROGRAM PRAC KONSERWATORSKICH PRZY EMPORZE CHÓROWEJ W KOŚCIELE P.W. NAJŚWIĘTSZEGO SERCA PANA JEZUSA W RADOMNIE

Toruń 2023

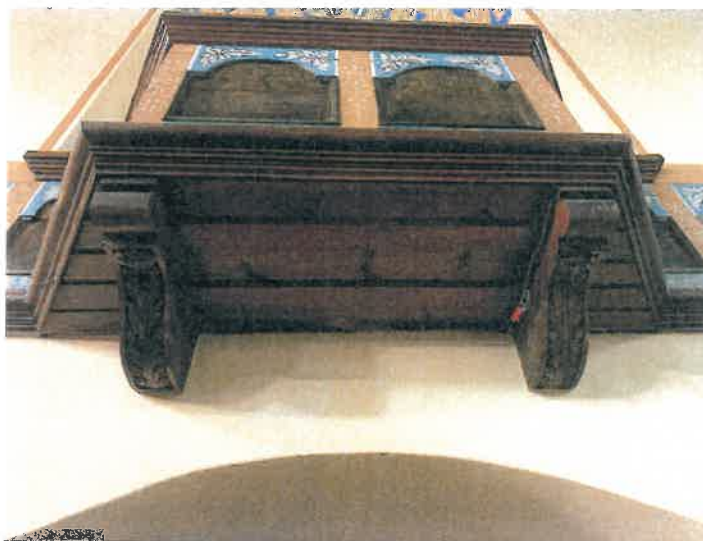
Niekorzystne warunki wilgotnościowo - temperaturowe powodują stałą destrukcję chóru, zarówno jego konstrukcji (belki i niektóre elementy architektury - listwy z widocznymi żerowiskami kołatka, mikroflora na odwrociu) jak i polichromii (liczne odspojenia, pęcherze, przetarcia, zabrudzenia).

Duże wahania wilgotności spowodowały pęknięcia desek, rozluźnienia łączy, powstanie odkształceń; dały też dogodne warunki do rozwoju owadów i mikroorganizmów, które powodują nieodwracalne zmiany w strukturze drewna. Drewno chóru w raczej dobrym stanie, nieliczne widoczne otwory wylotowe żerujących owadów z rodziny kołatkowatych.

13. Wzmocnienie konstrukcji podłoża (wymiana zaatakowanych listew, wstawienie fleków, uzupełnienie ubytków w drewnie).
